ՀԻԼԻՄԻ ՊԱՏՎԱՐԻ ՎԵՐԱԿԱՆԳՆՄԱՆ ՀԻՄՆԱՎՈՐՈՒՄՆԵՐԸ

ԼՂՀ Ասկերանի շրջանի Հիլիսի ջրամբարի վերականգնումը տնտեսական կարևոր նշանակություն ունի: Այդ նպատակով իրականացվել են վթարված պատվարի և հիմնական հնժեներական կառուցվածքների տեխնիկական վիճակի վերլուծություններ, բացահայտվել են դրանց վերականգնման հնարավորությունները, հիմնավորվել են անհրաժեշտ վթարավերանորոգման աշխատանքների նկարագրությունները և դրանց իրականացման հաջորդականությունը: Ներկայացված հիմնավորումները կարող են հիմք հանդիսանալ իրականացնելու վերանորոգման աշխատանքների նախագծանախահաշվային փաստաթղթերի կազմման համար:

REHABILITATION BASICS OF HILIS DAM

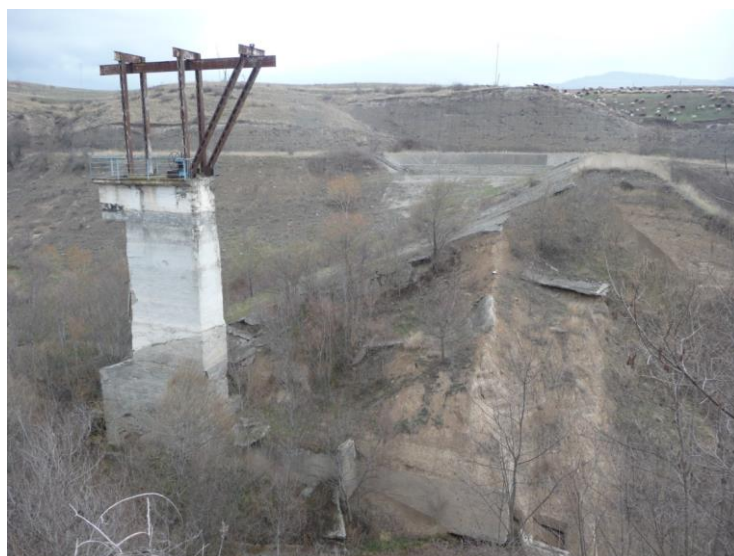
Ջրամբարը շահագործվել է մինչև 1991թ.: Արցախում տեղի ունեցած հայտնի դեպքերից հետո հարկադրաբար փակվել է աղետային ջրհեռի մուտքը, որի պատճառով տեղի է ունեցել հեղեղային ելքերի արտահոսք պատվարի մարմնի վրայով, որի հետևանքով պատվարի մարմինը լվացվել է և կենտրոնական հատվածում առաջացել է $50 \times 26 \text{ մ}^2$ չափերի սեղանաձև հատույթի բացվածք: Հետագայում պայթեցվել են նաև աշտարակային ջրընդունիչը և ոռոգման ջրթողը (նկ.1):

Նկ. 1. Հիլիսի պատվարի վթարված հատվածը

- բացակայում են Հիլիսի ջրամբարի տեխնիկական փաստաթղթերը,
- աշտարակային ջրընդունիչն ամբողջությամբ վնասված է և ենթակա է վերակառուցման,
- աղետային ջրհեռը գտնվում է տեխնիկապես բավարար վիճակում, սակայն խցանված է,
- ոռոգման ջրընդունիչ սրահն ամբողջությամբ վթարված է, ենթակա է վերակառուցման,
- պատվարի կենտրոնական հատվածն ամբողջությամբ լվացված է, ենթակա է վերակառուցման,
- պատվարի վերին շեփի պաշտպանիչ սալերը տեղաշարժված են:

Պատվարի վթարված կոնստրուկցիաների և հանգույցների տեխնիկական վիճակի վերլուծություններից և տեղանքի ինժեներակրաբանական պայմանների համադրումից առաջարկվում է պատվարը վերականգնել նույն ուղղահատվածքում, կատարի նիշը բարձրացնելով 1,5 մ-ով: Դա հնարավորություն կտա ջրամբարի օգտակար ծավալը մեծացնել 165000 մ³-ով: Դրա համար անհրաժեշտ է աղետային ջրհեռի շուրթի նիշը նույնպես բարձրացնել 1,5 մ-ով: Պատվարի վերակառուցումը սկսվում է գետի հունի մաքրման և խորացման աշխատանքներով, հեռացվում են բուսական ծածկույթը, կոշտ բերվածքները, հասնելով հիմնատակի մայր ապարներին: Դրանից հետո կատարվում է հունի՝ 0,5 մ հաստությամբ, բետոնապատում և տեղադրվում են շինարարական ելքերի հեռացման խողովակներ: Շինարարական ելքերի հեռացումով պայմաններ են ստեղծվում հիմնական շինարարական աշխատանքների կատարման համար: Ապամոնտաժվում է վթարված ոռոգման ջրթողը և կատարվում են հիմքի բետոնապատման աշխատանքներ, որի ավարտից և բետոնի անհրաժեշտ

Պատվարի մարմնի վերականգնման աշխատանքները սկսվում են լվացված տեղամասի մաքրման աշխատանքներով, հեռացվում են հողմնահարված գրունտի շերտը, վերին շեպի

պաշտպանիչ բետոնե սալիկները և ներքին շեպի վրա գոյացած բուսական շերտը: Դրանից հետո իրականացվում է պատվարի մարմնի գրունտի տեղադրման աշխատանքները: Պատվարի մարմինը պետք է իրականացնել համասեռ ավազակավային գրունտներով, որը պետք է տեղափոխել այն նույն հանքավայրից, որտեղից կառուցվել է նախկին պատվարը: Սկզբում վերականգնվում է պատվարի վթարված հատվածը, այնուհետ կատարվում է պատվարի մարմնի ընդհանուր բարձրացում: Գրունտի տեղափոխումը, տեղադրումը, հարթեցումը և խտացումը կատարվում են համաձայն СНиП 2.06.05-84* պահանջների [3]:

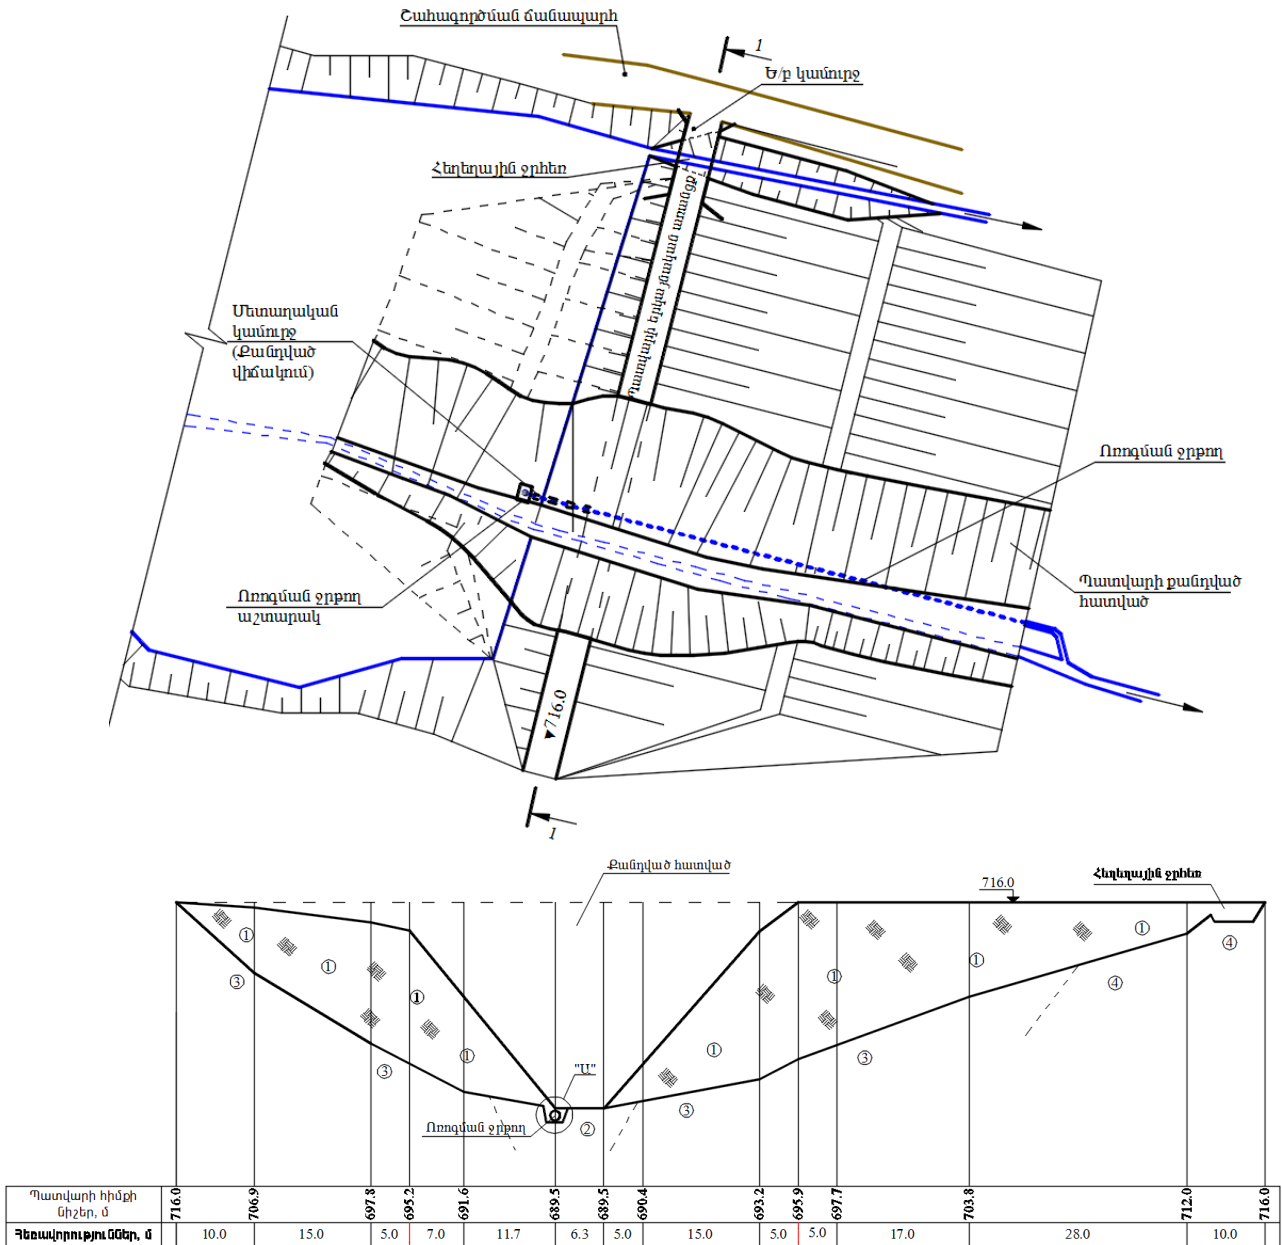
Հիլիսի ջրամբարի տեխնիկական փաստաթղթերի բացակայության պատճառով իրականացվել են գեոդեզիական չափագրական աշխատանքներ և հավաքագրված տվյալների ամփոփումով վերականգնվել է ջրամբարի հիմնական կառուցվածքների համադասավորվածության սխեման (նկ. 2):

Նկ. 2. Հիլիսի պատվարի հատակագիծը և երկայնական կտրվածքը առանցքով. 1 - ավազակավեր, կոպճային խտնուղղներով մինչև 10...15 %, 2 - ճալաքարակոպճային նստվածքներ, ավազակավերի լցուկով մինչև 20 % (գետի հուն), 3 - ավազակավեր, կոպիճների և ավազների ենթաշերտով, 4 - կոպճաճալաքարային նստվածքներ ավազակավերի ենթաշերտերով (0,7...1,0 մ)
