Է.Հ.Խաչատրյան,

**ԱՄՆ ՕՐՈՎԻԼԸ ԵՎ ՀՀ ՈՐՈՇ ՀԻՂՐՈՀԱՆԳՈՒՅՑՆԵՐԻ ՎԹԱՐԱՅԻՆ ԻՐԱԴՐՈՒԹՅԱՆ
ԱՌԱՋԱՑՄԱՆ ՊԱՏՃԱՌՆԵՐԻ ՎԵՐԼՈՒԾՈՒԹՅՈՒՆԸ**

ANALYSIS OF THE CAUSES RESULTING EMERGENCY SITUATION IN SOME HYDROTECHNICAL NODES OF USA OROVILLE AND REPUBLIC OF ARMENIA

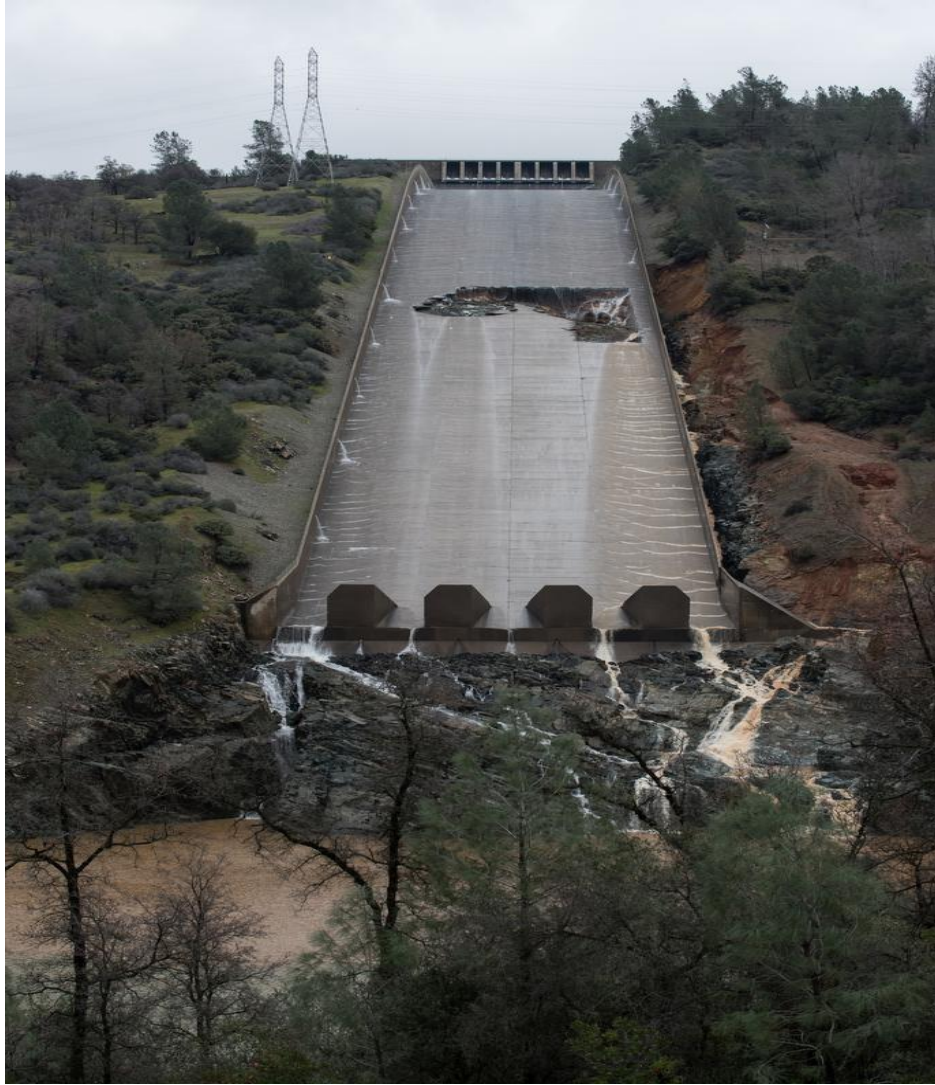
բիեֆ (նկ.3): Վթարային ջրհեռը գործնական պրոֆիլով բետոնե ջրթափ է, որի վրայով և այնուհետև չամրացված լեռնային լանջով ջուրը հեռացվում է ներքևի բիեֆ: Այն աշխատանքի մեջ է մտնում, երբ ջրի մակարդակը հասնում է ջրթափի կատարին, և դադարում է, երբ ջրի մակարդակը ջրամբարում իջնում է: Ստեղծված իրավիճակում, որպեսզի իջեցնեն ջրի մակարդակը, ավելացվել է հիմնական ջրհեռի էլքը, որի հետևանքով ջրի հոսանքը քանդել է ջրհեռի արագահոսի միջին մասում հատակի բետոնե ամրածածկը և սկսել է քայքայել դրա տակի լեռնային ապարները, առաջացնելով մեծ չափերի ողողվածք (փոս) (նկ.4): Քայքայումը սկսել է 1400 մ³/վ էլքի դեպքում, որը զգալի փոքր էր ջրհեռի առավելագույն թողունակությունից, քանի որ դեռևս 1997թ. ջրհեռով հաջող ձևով հեռացվել են 4000 մ³/վ-ից ավելի մեծ էլքեր: Բարեբախտաբար, արագահոսի հետագա աշխատանքի ընթացքում ողողվածքի քայքայումը չի տարածվել դեպի վերևի բիեֆ և պատվարի ամբողջականության վրա ողողվածքը ոչ մի վտանգ չի առաջացրել: Սակայն ջրհեռով ջրի շարունակվող թողքը ողողվածքի լվացման հետևանքով արագացրել է ջրհեռի կոնստրուկցիայի քայքայումը:

Նկ. 4. Ողողվածքի տեսքն արագահոսի տեղամասում

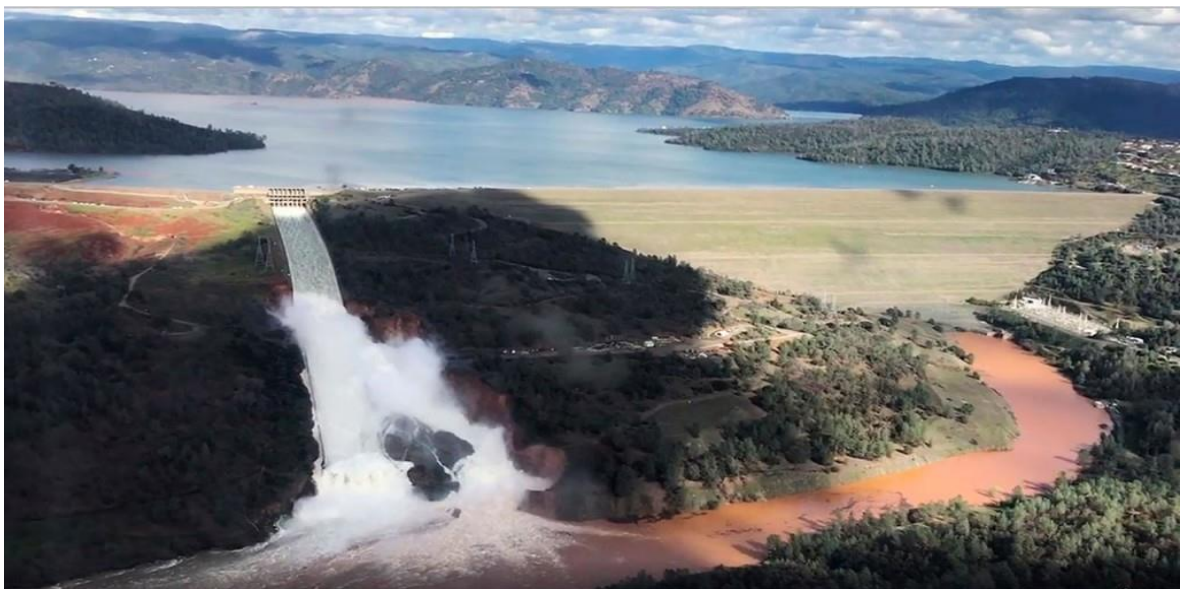
Հետագայում ջրի հոսանքը ողողվածքի կտորները և լեռնային ապարները տեղափոխելով արագահոսով ներքևի բիեֆ, գետի հունում առաջացրել է կուտակումներ և ջրի մակարդակի բարձրացում, իսկ վերջինիս բարձրացումը կարող էր գերազանցել թույլատրելի մակարդակը, առաջացնել կայանային շենքի ջրածածկման վտանգ և ՀԷԿ-ՀԷԿԵԿ-ի ագրեգատների աշխատանքի դադարեցում: Նկ.5-ում բերված է ներքևի բիեֆում կուտակումների տեսքը, որոնք գետի հունում, պատվարից ներքև առաջացրել են դիմհար: Հաշվի առնելով այս երևույթը և շարունակվող ջրի մեծ հոսքը դեպի ջրամբար, հիդրոհանգույցի անձնակազմի կողմից որոշում ընդունվեց չմեծացնել հիմնական ջրհեռի էլքը և աշխատանքի մեջ մտցնել վթարային ջրհեռը:

Նկ. 5. Ջրհեղի ներքևի բիեֆում կուտակումների տեսքը

5. Հավաքեցին գետի հունի կուտակումները, որը հնարավորություն տվեց.
 - ա) կանխարգելել ՀԷԿ-ՀԷԿԵԿ կայանի ջրածածկման վտանգը,
 - բ) աշխատանքի մեջ մտցնել կայանի հիդրոագրեգատները և մասնակիորեն բեռնաթափել հիմնական ջրհեռի աշխատանքը:

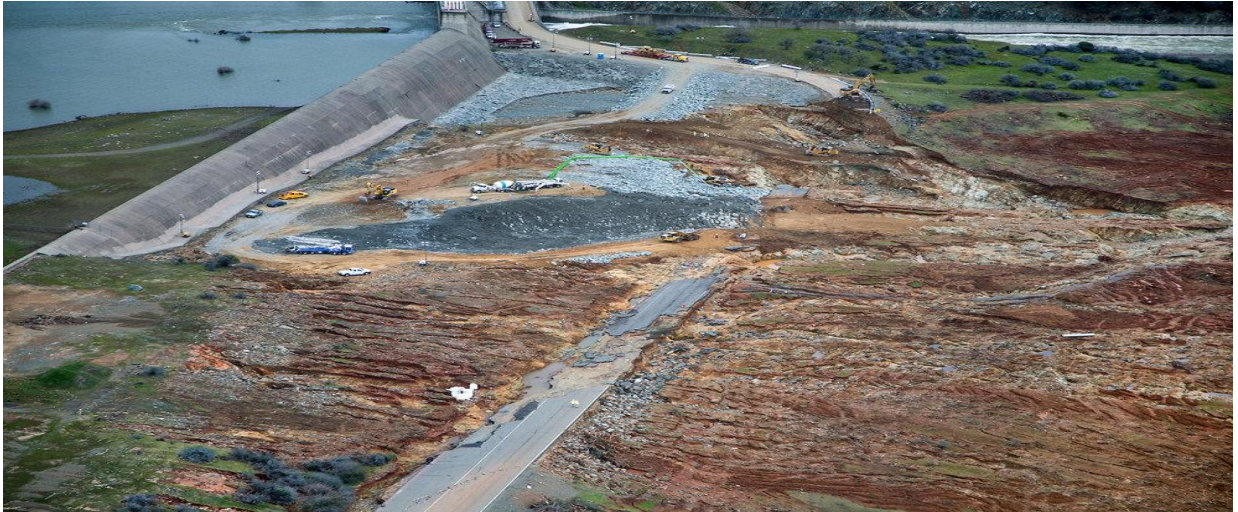
Վթարային ջրհեռի աշխատանքի մեջ մտնելու խնդիրն այն է, որ ջրհեռը երբևէ ոչ մի անգամ չի փորձարկվել և չի աշխատել, որի հետևանքով ջրթափից ներքև լեռնային լանջը ծածկվել էր թփուտներով, որը մինչև ջրհեռի աշխատանքի մեջ մտնելը արագ մաքրել են: Բացի այդ, վթարային ջրհեռի ջրահեռացման գոտում է գտնվում ծառայողական ճանապարհը: Փետրվարի 12-ին համեմատաբար ոչ մեծ էլքերի հեռացման ընթացքում նկատվել են վթարային ջրհեռի ջրթափի պատի հիմքի ողողման նշաններ (ջրթափը չէր վնասվել), և առաջացավ վերջինիս փլուզման վտանգ, լանջի վրա երևացին ապարների և ծառայողական ճանապարհի ինտենսիվ ողողման նշաններ (դա հեռուտատեսությամբ ներկայացրեցին որպես պատվարի փլուզում), որը կարող էր որոշակի վտանգ հանդիսանալ բնակչության համար (նկ.6):

Նկ.6. Վթարային ջրհեռի աշխատանքի դադարումից հետո լանջի տեսքը

1. Վթարային ջրհեռի վիճակի ուսումնասիրություն:
2. Բացահայտվեց բնակչության տարհանման պատճառները. դա վթարային ջրհեռից հետո լանջի մասշտաբային ողողումն էր, ջրթափային պատի հիմքի ողողման և փլուզման վտանգը: Փետրվարի 16-ին տարհանումն ընդհատվեց, կատարվեցին լանջի ամրացման աշխատանքներ՝ առաջացած փոսերը լցվեցին քարերով և բետոնով ամրացվեց (նկ.6):

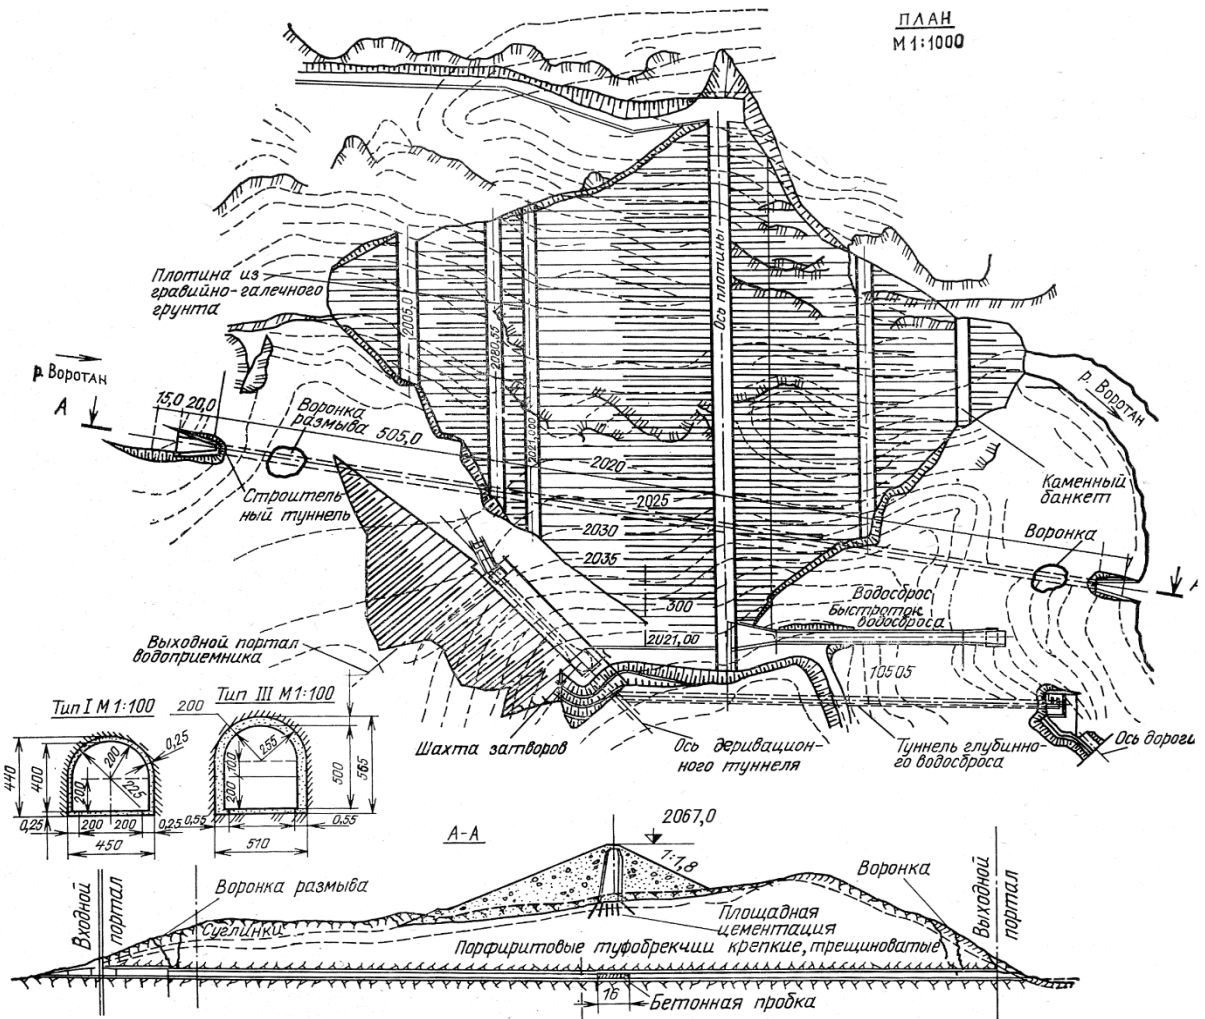
Այնուհետև սկսվել են խցանի տեղամասի ցեմենտավորման և 4-րդ սեկցիայի տակ առամի կառուցումը: Նախագծային կազմակերպության կողմից թույլտրվել է ջրամբարի լցումը մինչև 2045 *ւ* նիշը առանց սահմանափակումների: Մեր ենթադրությամբ, թունելի խցանի կառուցման աշխատանքները համընկել են գետի ջրառատ ժամանակի հետ (գետի միջին ելքերը ջրառատ տարվա մայիս ամսին 27 *ւ*³/*վ* էր, իսկ գետի փաստացի միջին ելքը մայիսի 10-ից 30-ը եղել է 37 *ւ*³/*վ*) տեղի է ունեցել ջրամբարի անկանխատեսելի արագ լցում մինչև 2025 *ւ* նիշը (դերիվացիոն թունելի և խորքային ջրհեռի շեմքի նիշը) և հետագայում լցումը շարունակվել է: Հասնելով 2036,67 *ւ* նիշը, ջրի և պատվարի մարմնի գրունտի ճնշման տակ թունելի մուտքամասից 40...45 *ւ* հեռավորության վրա երեսարկը փլուզվել է, ջուրը ձեղքել է երեսարկը և մտել դատարկ թունել:

Թունելի վերևի 270 *ւ* երկարությամբ տեղամասի 40 *ւ* ճնշման տակ արագ լցման արդյունքում խցանի մոտ տեղի է ունեցել ուժեղ հիդրավիկական հարված, որը քայքայել է թունելի երեսարկը և հնարավոր է նաև՝ նոր տեղադրված խցանը: Դա հանդիսացել է թունելի հետագա քայքայման սկիզբ, ջրի ելքի մեծացումով: Հետագա օրերի ընթացքում տեղի է ունեցել երեսարկի շրջակա գրունտների ջրահագեցում, որը բերել է երեսարկի քայքայման, ելքի մեծացման և ելքամասում ողողվածքի առաջացման: Ըստ ականատեսների, 1988թ. մայիսի 30-ին հիդրավիկական հարվածի հետևանքով տեղի է ունեցել պայթյուն, օդի շարտումով թունելի մուտքամասից և 20...30 *քոպետու* թունելի ելքը 0,02...0,25-ից հասել է 20...30 *ւ*³/*վ*: Ջրամբարի

մակերեսին պայթյունի շրջանում թունելի մուտքամասից 40...45 մ հեռավորության վրա առաջացել է ձագար (նկ. 7), որի ժամանակ վերևի բիեֆի նիշը կազմում էր 2036,37 մ:

Նկ. 7. Մպանդարյան հիդրոհանգույցի շինարարական թունելի վթարված տեղամասերը

Անհրաժեշտ է նշել, որ ջրի մուտքը թունել տեղի է ունեցել տեղամասում, որը ներկայացված էր ուժեղ հողմնահարված, անկայուն, սուֆոբրեկչիներով առանձին գոտիների տեկտոնական ճաքերով լցված կավային գրունտներով: Հիդրոհանգույցի բնականոն շահագործման համար անհրաժեշտ էր կատարել թունելի վերականգնման համալիր աշխատանքներ՝ լրիվ բետոնապատել թունելի տեղամասը և խորացնել հատակից ներքև ցեմենտավորումը: Թունելի մնացած տեղամասերը հնարավոր փլուզումից խուսափելու համար պետք էր փակել իներտ նյութերով, բետոնով կամ շաղախով: Բոլոր աշխատանքները պետք էր կատարել ջրասկավ ժամանակահատվածում:
