ПРИМЕНЕНИЕ ЛОГИЧЕСКОГО АНАЛИЗА ПРИ ОПРЕДЕЛЕНИИ ГЕНЕЗИСА АНОМАЛИЙ НА ПЛОТИНАХ

В.О. Токмаджян¹, Г.С. Габаян²

¹ Государственный комитет водного хозяйства при Правительстве РА
² ООО “Гидроэнергетика”

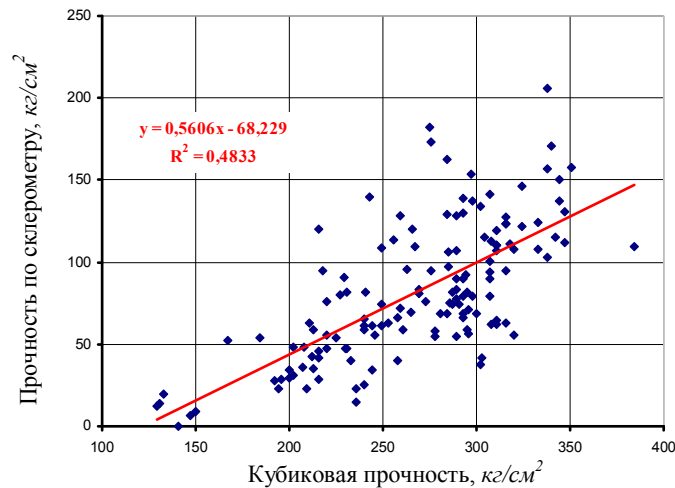
Для проверки достоверности переданных данных нами была сделана попытка установления коррелятивной связи между показаниями склерометра и прочностью бетона, полученного путем испытания образцов под прессом. Результаты приведены на рис. 1.

Как показали результаты обработки, проведенные исследования имеют невысокую точность. Квадрат смешанной корреляции для исследуемых множеств составляет $R^2=0,48$. Это свидетельствует о том, что связь между исследуемыми множествами не слишком тесная.

Рис. 1. Коррелятивная связь между призмной прочностью и испытаниями склерометром

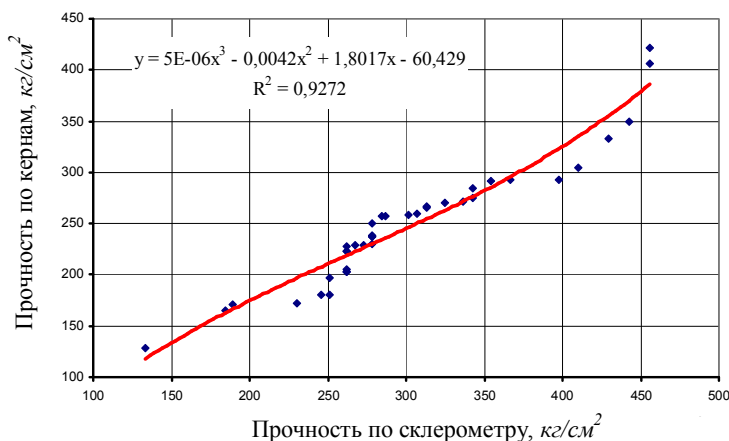
На основании анализа выяснилось несоответствие одного из измерений, осуществленных строительной лабораторией. Другой задачей было понять, какие измерения, проведенные строительной организацией, недостоверны. Для этого были проведены дополнительные склерометрические измерения на участках отбора проб для керновых испытаний, результаты которых были сравнены с результатами испытаний кернов, проведенных ранее строительной организацией. Корреляция между исследуемыми параметрами была выполнена с применением полиномиальной функции 3-й степени. Кривая связи между исследуемыми параметрами приведена на рис. 2.

Квадрат смешанной корреляции для исследуемых множеств составляет $R^2=0,93$, что свидетельствует о том, что связь между исследуемыми параметрами весьма тесная.

В результате проведенных исследований были подтверждены достоверность данных лабораторных испытаний образцов бетона и непригодность данных склерометрических исследований, проведенных ранее строительной организацией.

Рис. 2. Коррелятивная связь между прочностями бетона галереи, определенными кернавым и склерометрическим методами

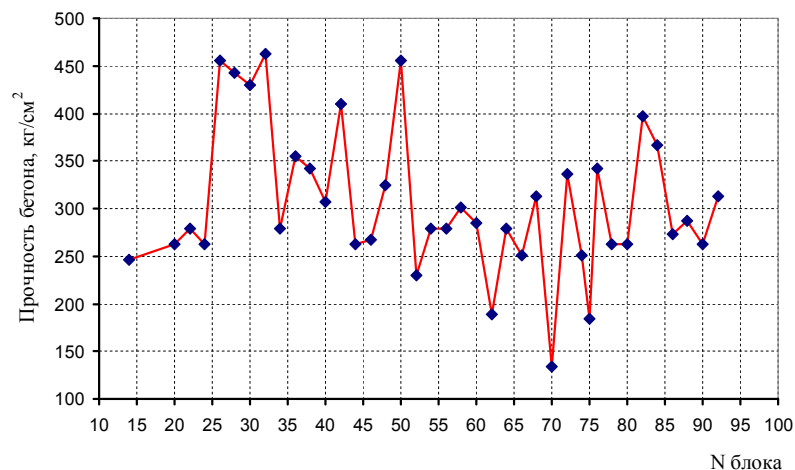
Зависимость изменения прочности бетона по длине туннеля приведена на рис. 3. Как видно из рисунка, нет определенной закономерности, определяющей прочность бетона по длине галереи.

Были проведены также испытания с целью проверки связи между трещинообразованием отделки и прочностью уложенного бетона. Результаты исследований показывают, что качество бетона в зонах трещинообразования не уступает бетону других зон. Из сказанного следует, что трещинообразование никак не связано с качеством исполнения бетона.

Рис. 3. Изменение прочности бетона по длине галереи

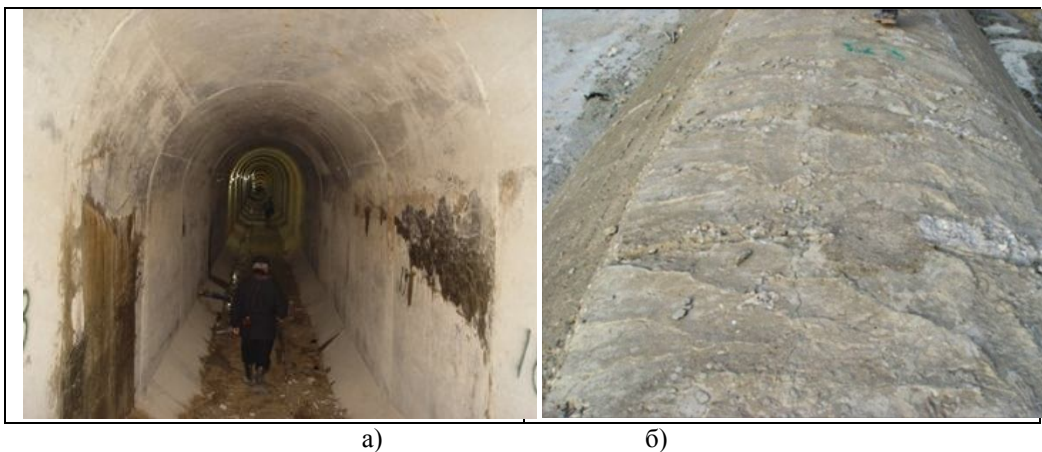
При визуальном обследовании бетона галереи было обращено внимание на тот факт, что основная группа трещин носит систематический характер и тянется горизонтально на уровне пяты свода галереи (рис. 4а). Можно предположить, что здесь возникают растягивающие напряжения, т.е. имеет место боковое обжатие конструкции галереи по бокам с наружной стороны.

Рис. 4. Трещины в отделке галереи: а - внутри на уровне пяты свода, б- снаружи на своде

Если такое предположение верно, так как свод галереи свободен от отсыпки, то следует ожидать, что на своде возникнут растягивающие напряжения с наружной стороны. Визуальный осмотр свода галереи с наружной стороны показал наличие продольных трещин на своде. Причем трещиноватость свода была четко согласована с участками трещинообразования в пяте свода с внутренней стороны. Следовательно, концепция наличия бокового давления на

стены галереи с наружной стороны является правильной. Единственно возможной нагрузкой на стены галереи могло быть давление на них вследствие проведения цементационных работ.

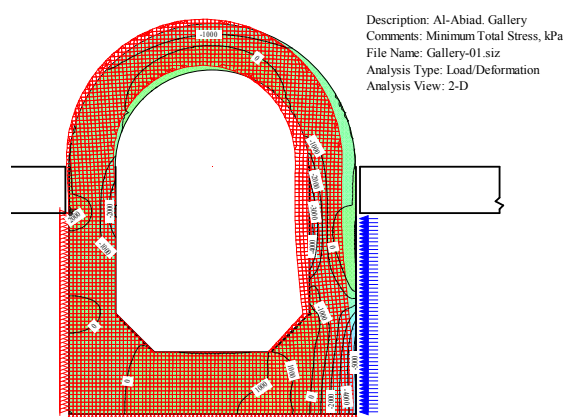
Как было отмечено, при ведении цементационных работ III и IV очередей подавалось давление до 10 атм. Нами были произведены предварительные расчеты напряженного состояния галереи при воздействии нагрузок при цементации. Математическая модель напряженного состояния галереи выполнена с применением программы Sigma, пакета прикладных программ Geo-Slope. В результате расчетов получено, что при ведении цементационных работ в стенке галереи со стороны, где ведутся эти работы, изнутри возникают значительные растягивающие напряжения, достигающие максимальной величины 3 МПа в районе пяты свода (рис. 5). Растягивающие напряжения возникают также с внешней стороны свода и достигают максимального значения у замка с некоторым смещением в противоположном направлении от стороны, где ведутся цементационные работы. Максимальные растягивающие напряжения с наружной стороны галереи достигают величины более 1 МПа. На рис. 5 показана деформация обделки галереи от воздействия нагрузок.

Рис. 5. Результаты моделирования напряженно-деформированного состояния галереи при проведении цементационных работ в условиях открытого свода

Заключение. Как показывают визуальные наблюдения, именно к участкам, где проведены цементационные работы, приурочено подавляющее большинство трещин в галерее. Следовательно, можно утверждать, что причиной возникновения трещин в галерее являются нагрузки на стены, возникающие при проведении цементационных работ. На основании проведенных исследований выработаны рекомендации по дальнейшему ведению цементационных работ.
