## АНАЛИЗ КОНСТРУКТИВНЫХ РЕШЕНИЙ РЫБОХОДОВ ВОДОЗАБОРНЫХ УЗЛОВ, ПОСТРОЕННЫХ В РЕСПУБЛИКЕ АРМЕНИЯ

**ANALYZING THE CONSTRUCTIVE DECISIONS OF FISH-PASSES OF  
WATER INTAKE CONSTRUCTIONS IN REPUBLIC OF ARMENIA**

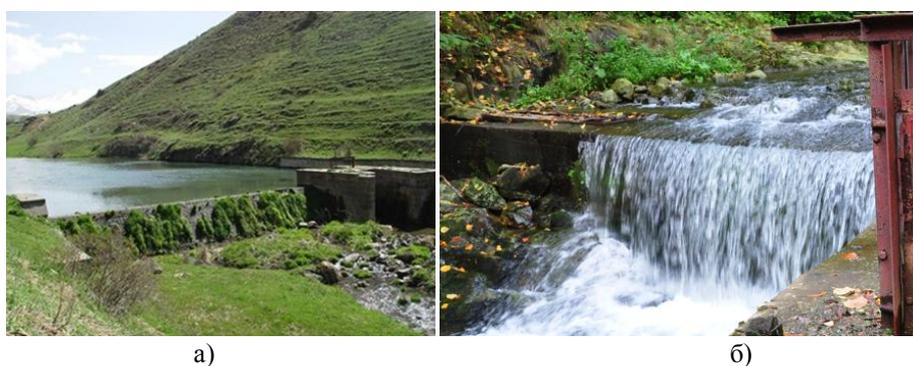
В группу анализов были включены 12 водозаборов, построенных в советское время [2]. Они охватывали как водозаборы, построенные на крупных реках республики (реки Ахурян-Аракс, Дебет, Агстев), так и небольшие сооружения, построенные на малых реках и притоках. Все без исключения водозаборные узлы, построенные в советское время и попавшие в группу исследований, осуществлены без рыбопропускных сооружений (рис. 1).

а) б)  
*Рис. 1. Типичные водозаборы, построенные в советский период без рыбопропускных сооружений:  
а - Шакинская МГЭС, б - на малой реке в районе Алаверды*

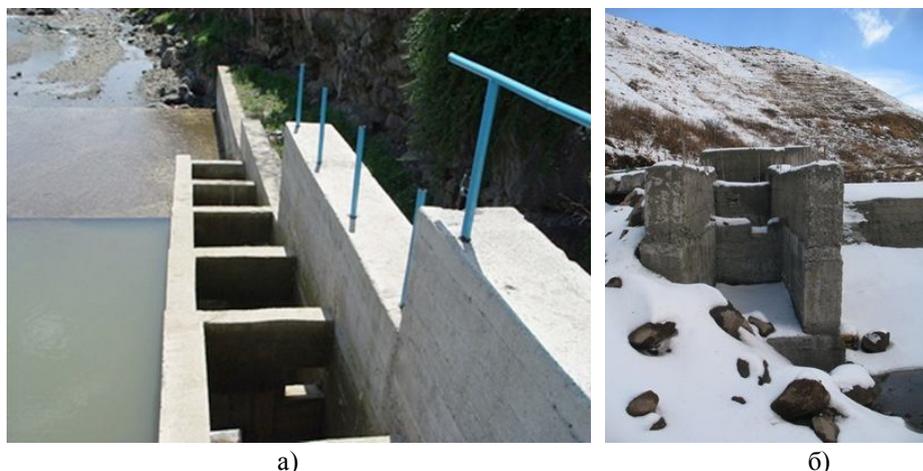
Как показывает статистика строительства рыбоходов в Армении, основное предпочтение отдается бетонным рыбоходам лестничного типа и его различным модификациям (рис. 2а) [3]. Обследование показывает, что даже такие устаревшие типы конструкций рыбоходов, к сожалению, исполняются с грубейшими нарушениями, исключая проход рыбы через них. Наиболее часто встречающейся ошибкой является произвольное исполнение высоты маршей рыбохода (рис. 2 б). Причем они, как правило, нарушаются в сторону увеличения их высоты.

а) б)  
 Рис. 2. Бетонные лестничные рыбоходы на водозаборах:  
 а - узел на р. Дзорагет с лабиринтными отверстиями; б - лестничный рыбоход с  
 грубым нарушением высоты ступеней

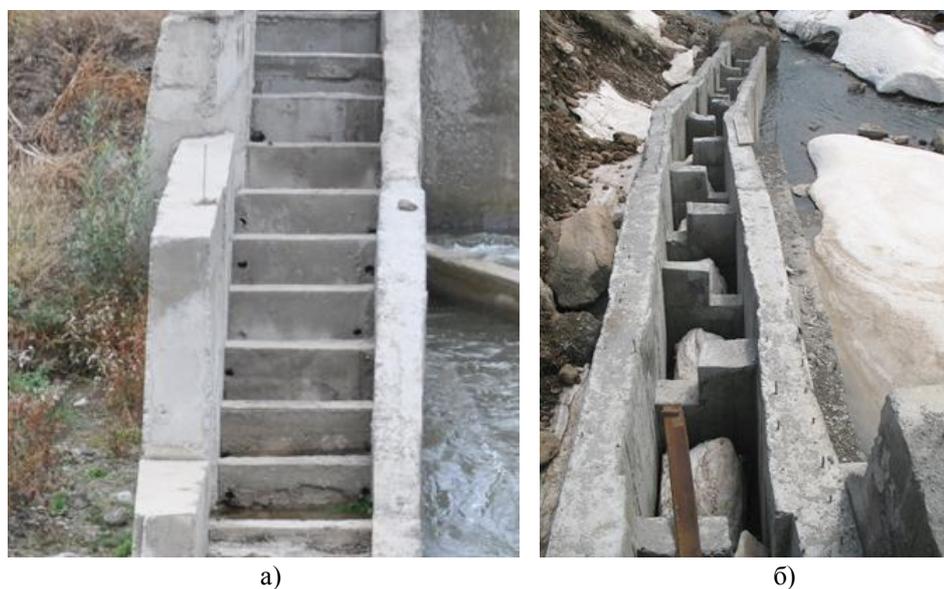
Другой часто встречающейся ошибкой является произвольное исполнение отверстий на стенках лабиринтов. При этом нарушаются как размеры, так и расположение отверстий (рис. 3 а, б).

а) б)  
 Рис. 3. Произвольное исполнение отверстий в стенках камер лабиринтного рыбохода:  
 а- неприемлемо малых размеров; б- отсутствие донных отверстий

В частности, на рис. 3а отверстия для прохода рыб выполнены неприемлемо малых размеров и находятся выше порога предыдущей ступени рыбохода. Это означает, что нарушена сама идея исполнения рыбохода с донными лабиринтными отверстиями. Если учесть и большую высоту ступенек рыбохода, то можно с высокой достоверностью исключить проход рыбы через эти сооружения. Рыбоход, приведенный на рис. 3б, хотя и выполнен более правильно, однако неадекватность размеров вырезов на стенках оградителей не обеспечивает единые гидравлические характеристики для прохода рыбы (глубина воды на пороге и скорость). Но самым главным недостатком данного рыбохода является отсутствие донных отверстий. В зимних условиях имеется высокая вероятность промерзания камер рыбохода, и тогда рыбоход перестанет функционировать.

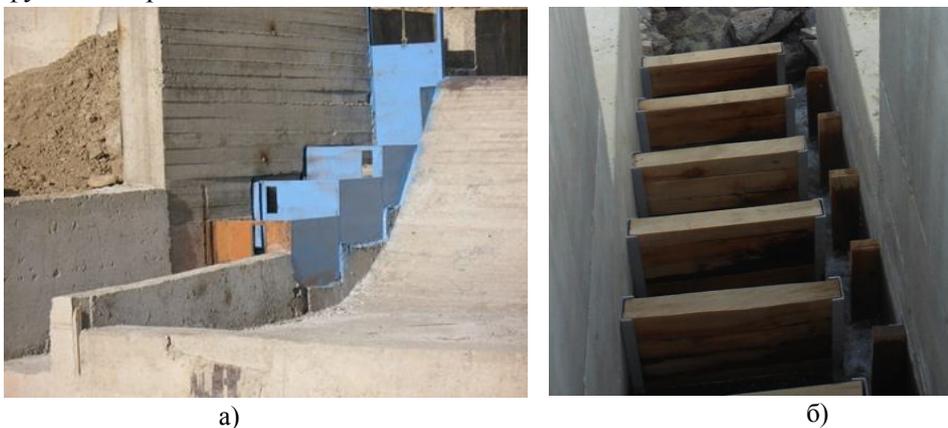
*Рис. 4. Лестничные рыбоходы, выполненные из различных материалов:  
а - металлический; б - деревянный*

К сожалению, на практике эта рекомендация не учтена ни в одном проекте, осуществленном в Армении. Более того, даже бетон иногда заменяется другими материалами, чуждыми естественной среде обитания рыб (деревом, металлом и др.) (рис. 4).

Как видно из исследований, материал исполнения рыбоходов также имеет весьма важное значение. Современные исследования показывают, что наиболее лучшие условия прохода рыбы обеспечиваются при обеспечении на рыбопропускном тракте условий, подобных натуральной среде обитания рыб. Поэтому многие специалисты рекомендуют исполнение тракта рыбохода по возможности из руслового материала реки, на которой строится водозабор [4-6].

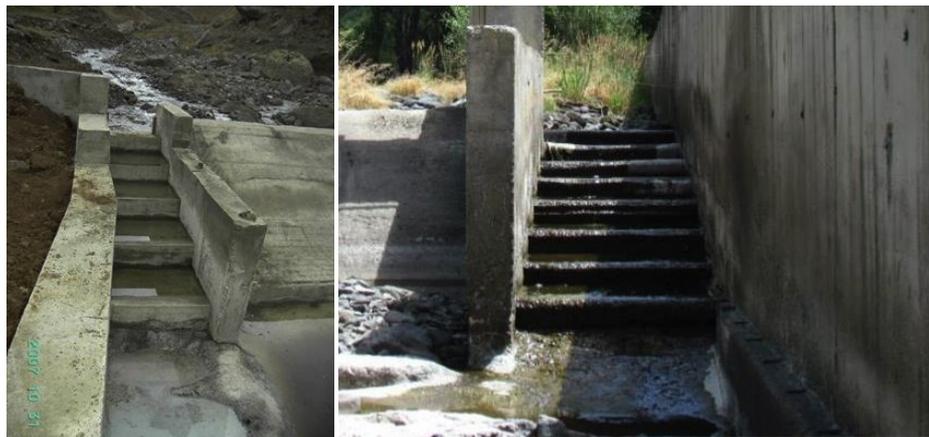
В Армении очень часто встречаются конструкции лестничных рыбоходов без исполнения каких-либо бассейнов успокоителей. Проход рыбы через такого

типа рыбоход возможен лишь при весьма малых средних уклонах тракта рыбохода и сравнительно больших расходах воды, когда на тракте одновременно обеспечиваются соответствующая скорость и глубина потока. По сути, они максимально приближаются к лотковым рыбоходам, работа которых эффективна лишь при малых уклонах. К сожалению, на водозаборах Армении не обеспечиваются такие условия на тракте. Большинство исследованных рыбоходов такого типа имели слишком большую высоту маршей, т.е. весьма высокие средние уклоны тракта (рис. 5). При таком исполнении на тракте рыбохода можно получить скорости, не превышающие бросковые, лишь при весьма малых скоростях, но при этом не будет обеспечена достаточная глубина воды на тракте, обеспечивающая проход рыбы. Увеличение же расхода воды рыбохода приводит к возникновению на тракте бурного потока со скоростями, существенно превышающими бросковые, что исключает возможность прохода рыбы при таком режиме (рис. 6) [3].

*Рис. 5. Исполнение лестничного рыбохода без успокоительных бассейнов*

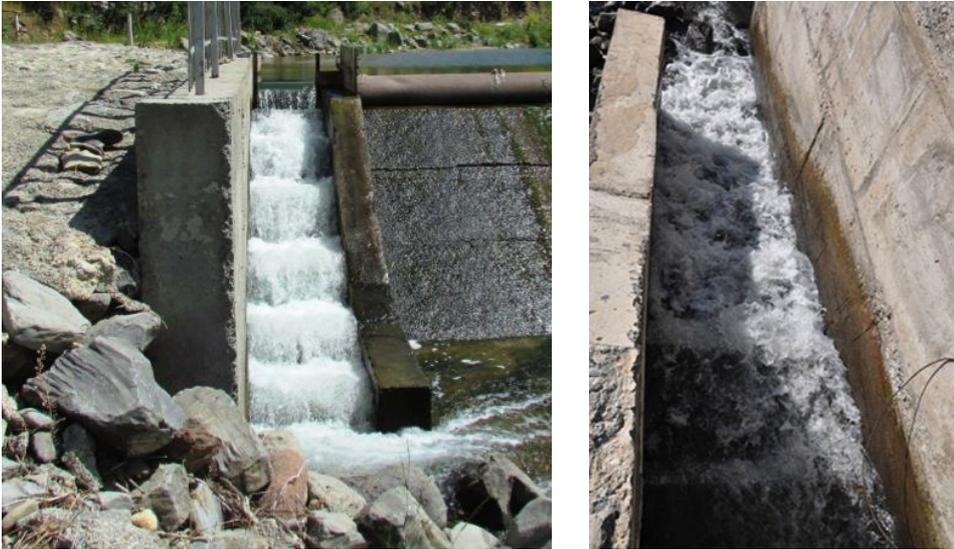
Увеличение же расхода воды рыбохода приводит к возникновению на тракте бурного потока со скоростями, существенно превышающими бросковые, что исключает возможность прохода рыбы при таком режиме (рис. 6) [3].

*Рис. 6. Образование бурного потока на тракте лестничного рыбохода при увеличении расхода воды:*

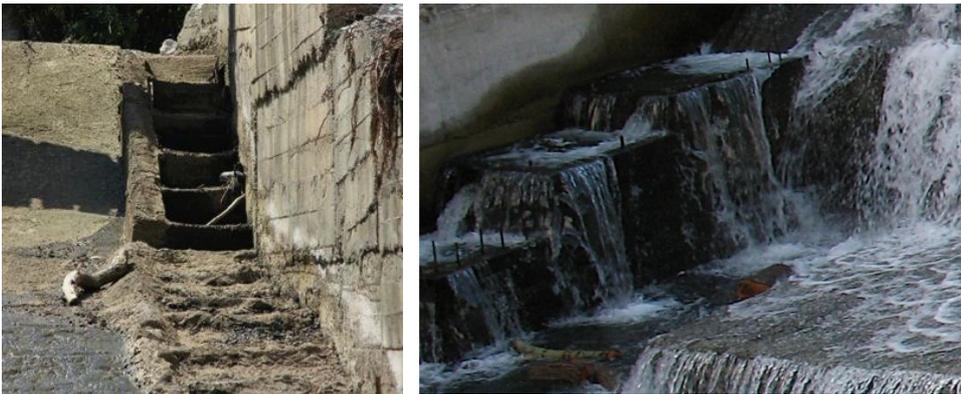
Весьма частыми являются случаи самодельных конструкций рыбоходов в виде непонятных сооружений, выполненных, очевидно, с существенными отклонениями от проектных решений. Такие конструкции, как правило, не обеспечивают ни геометрические, ни скоростные требования к тракту рыбохода, при котором возможен проход рыбы через них. Эта проблема тем более обостряется даже при незначительных колебаниях уровня воды в верхнем бьефе (рис. 7).

*Рис. 7. Конструкции рыбоходов, выполненные с грубыми нарушениями проектных решений*

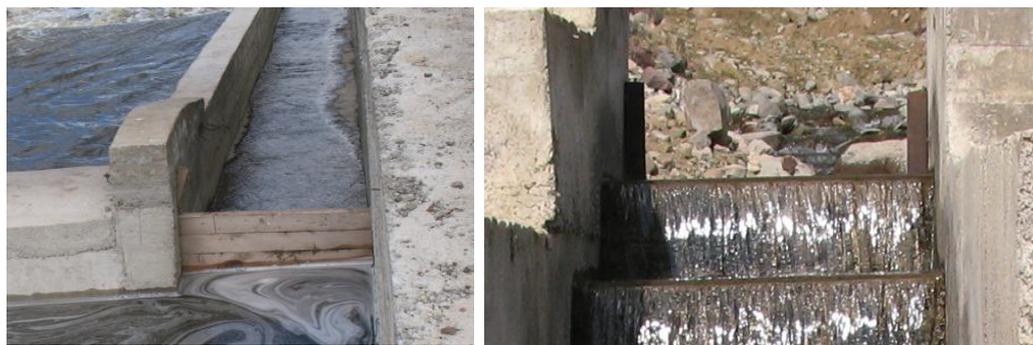
Серьезной проблемой является устройство затворов на входе в рыбоход. На практике при исследованиях встречались затворы в виде металлических или деревянных шандоров, перекрывающих вход в тракт рыбохода (рис. 8 а). Не редки случаи, когда сами шандоры не были расположены, но имелись пазы, в которые можно без затруднений установить доски и перекрыть расход, поступающий на рыбоход.

Рис. 8. Устройство затворов на входе в рыбоход: а- деревянный; б- металлический

Очень часто встречается трактовка, что затворы установлены для регулирования расхода с целью обеспечения наиболее приемлемого гидравлического режима в тракте рыбохода. Однако такое заявление несостоятельно по следующим причинам:

1. Колебания уровня воды в верхнем бьефе малых водозаборов настолько интенсивны, что невозможно регулировать расход воды, поступающей в тракт рыбохода, без осуществления специальных конструкций или систем автоматического управления затвором.
2. В подавляющем большинстве водозаборов весь экологический попуск осуществляется через рыбоход. На водозаборах, как правило, нет специальных отверстий для осуществления экологических попусков. Следовательно, регулирование расхода рыбохода в определенных условиях приводит к нарушению экологических попусков в нижнем бьефе водозабора, что недопустимо.

Не редки случаи, когда затворы на рыбоходах используются для преднамеренного сокращения экологических попусков, чем наносится серьезный урон реке в нижнем бьефе водозаборов.
