ГЕОМОРФОЛОГИЧЕСКИЙ АНАЛИЗ БАСЕЙНА Р. МАРМАРИК.
ЭКЗОГЕННЫЕ ПРОЦЕССЫ

В. Р. БОЙНАГРЯН *

Кафедра картографии и геоморфологии ЕГУ, Армения

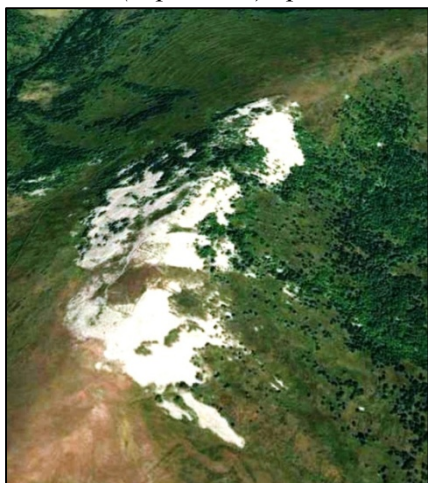
Рис. 1. Космический снимок элювиальных (на водораздельной поверхности) и делювиальных (на склоне) каменных россыпей (чингилы) на левобережье р. Артаваз-1.

В верховьях р. Артаваз-1 (ранее – Кярхана-Дереси, правый приток р. Мармарик), в верхней части склонов и на водораздельной поверхности распространены каменные россыпи (чингилы), состоящие из глыб размерами до $2 \times 2,5 \times 3$ м. Склоновые чингилы медленно, со скоростью от 4 до 50 см/год (измерения автора), ползут вниз по склону, формируя вытянутые поло-

сы каменного материала – каменные реки (рис. 1).

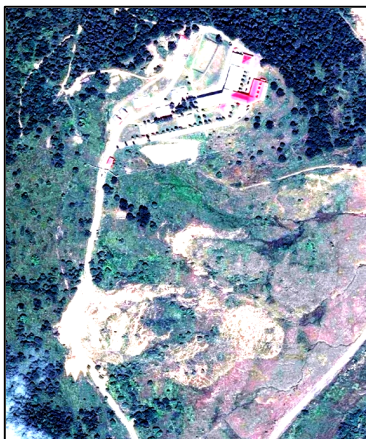
Рис. 2. Космический снимок оползневого участка на левом борту р. Артаваз-1; стенка срыва крупного оползня совпадает с подрезкой склона и прокладкой автодороги.

Другой активный оползневой участок занимает левый склон долины р. Артаваз-1, впадающей в р. Мармарик чуть ниже плотины водохранилища. Еще в начале 70-х годов XX века здесь не было признаков оползневой активности. Лишь выходы родников обильно питали водой заболоченное пространство между подножием склона и грунтовой дорогой. Однако после строительства коттеджей дома отдыха на скалистом выступе и прокладки асфальтированной дороги сформировались два оползня со своими стенками срыва, четко очерченными телами с трещинами растяжения и неровным рельефом поверхности. Видна и причина формирования оползней – автодорога

была проложена посредством срезки склона и отсюда же началось смещение грунтовых масс (рис. 2). С каждым годом стала возрастать высота стенки срыва, увеличиваются ширина и количество трещин растяжения. На

сегодняшний день здесь имеется довольно крупный и активный оползень и рядом второй, чуть поменьше.

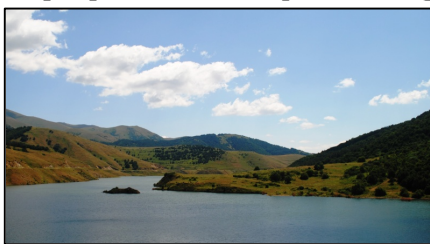
Рис. 3. Частично затопленное водами водохранилища тело оползня выше по течению от створа плотины (фото автора).

Еще один относительно крупный оползень был сформирован на правом склоне долины р. Мармарик, напротив устья р. Цахкамарг. Четко просматривались стенка срыва, оползневое тело с заболоченной поверхностью и “язык” оползня. В настоящее время тело этого оползня частично затоплено водами Мармарикского водохранилища (рис. 3).
